INSPEKTIONSBERICHT

gemäß ÖNORM M 5874 bzw. BGBl. II Nr. 304/2001 Trinkwasserverordnung

Trinkwasseruntersuchung der WVA Jaidhof Datum der Inspektion: 13.06.2022	
Auftraggeber	Gemeinde Jaidhof
Anschrift des Auftraggebers	3542 JAIDHOF 11
Auftrag vom / Zahl	13.06.2022 /

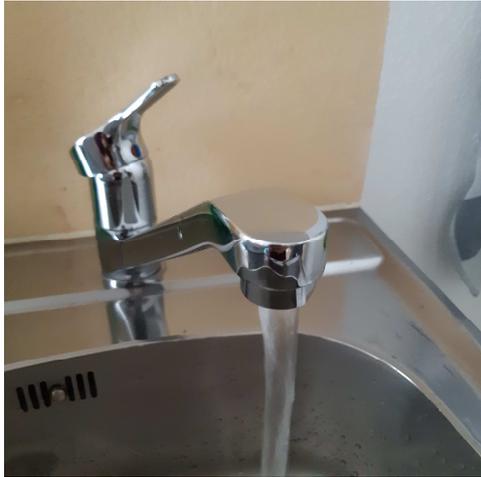
Abb. 1: PNST – ON Gemeindeamt

Die Anzahl der KBE (Kolonie Bildende Einheiten) bei 22°C lag unter und bei **37°C (93 in 1 ml) über** den Indikatorparameterwerten der TWV 2001.

Es lag beim Gemeindeamt eine Überschreitung des Indikatorparameterwertes KBE bei 37°C vor, die im tolerierbaren Bereich lag. Die Entnahmestelle sollte dennoch gespült werden.

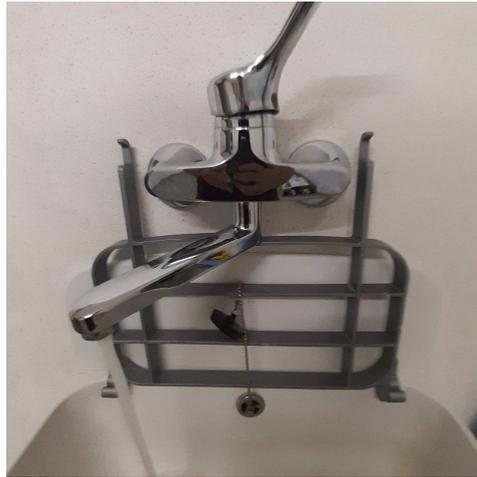
Abb. 2: PNST – ON Ökosiedlung

Die Anzahl der KBE (Kolonie Bildende Einheiten) bei 22°C und 37°C lag unter den Indikatorparameterwerten der TWV 2001.
